GUTACHTEN

Betr.: **Untersuchung und Bewertung des Zustandes
von Sichtmauerwerksfassaden nach
Instandsetzung mit der Funcosil[®] - Ziegel -
Schlammverfugung nach 16- und 20-jähriger
Freibewitterung**

Auftraggeber: **Remmers Bauchemie GmbH
Bernhard - Remmers Straße 13
49624 Lönigen**

Datum des Gutachtens: **31. August 2000**

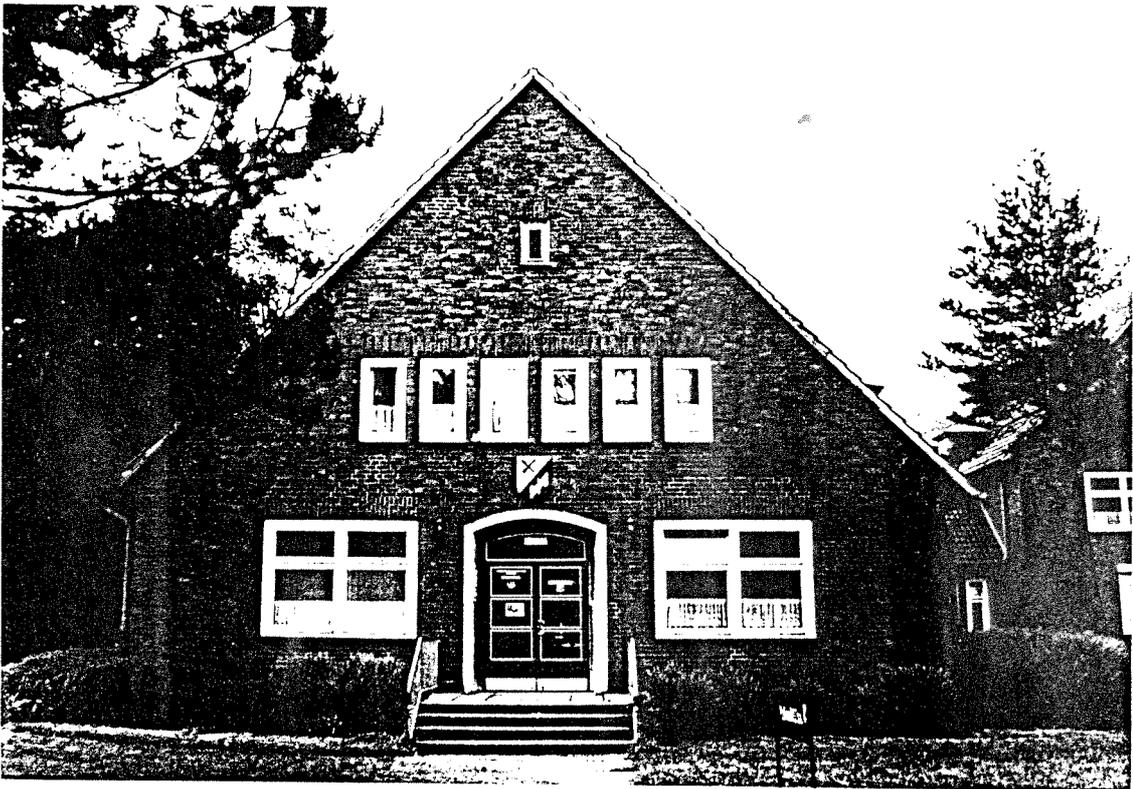
Bild 1: Fassadenansicht Gebäude A (Bundeswehrkaserne Wesendorf)

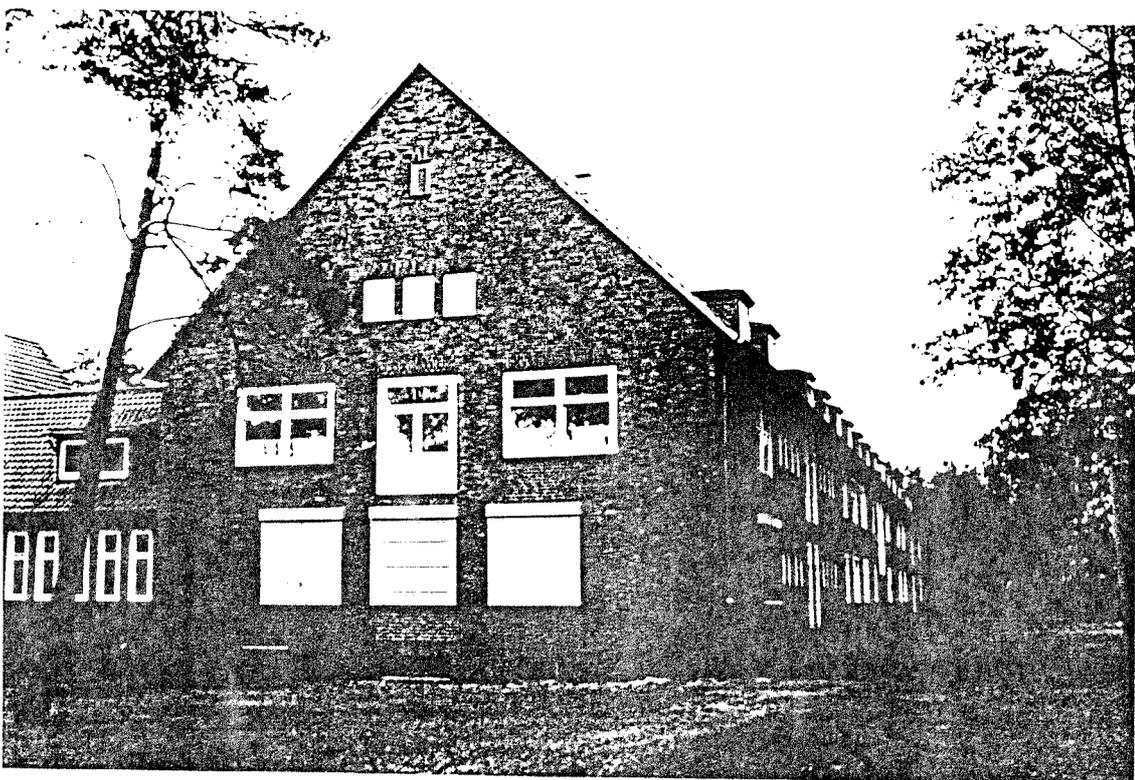
Bild 2: Fassadenansicht Gebäude A (Bundeswehrkaserne Wesendorf)

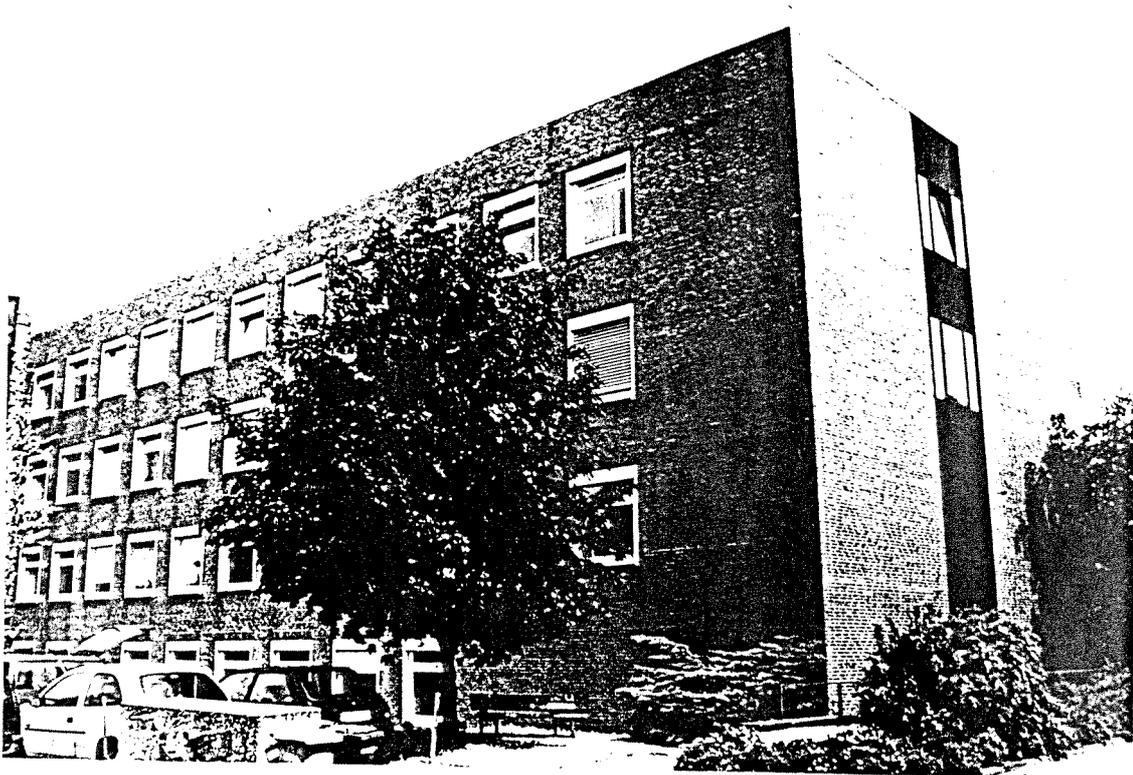
Bild 3: Fassadenansicht Gebäude B (sanierte Bereiche)

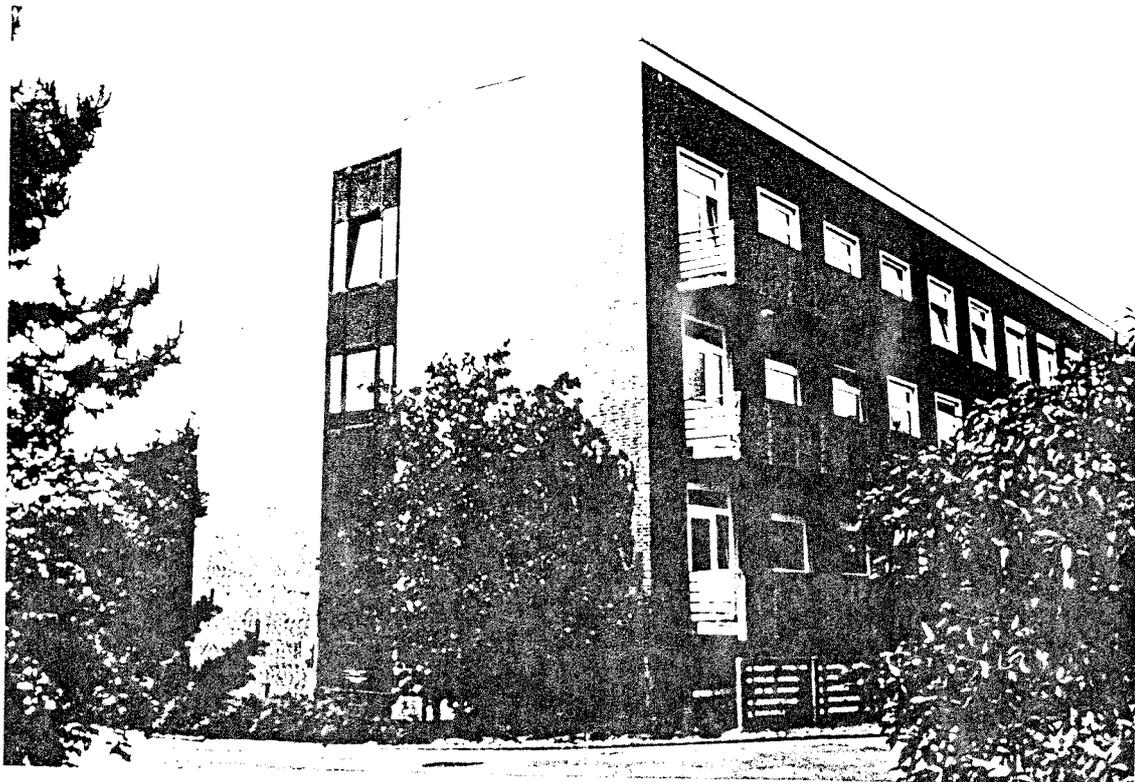
Bild 4: Fassadenansicht Gebäude B (rechter Gebäudeflügel nicht saniert)

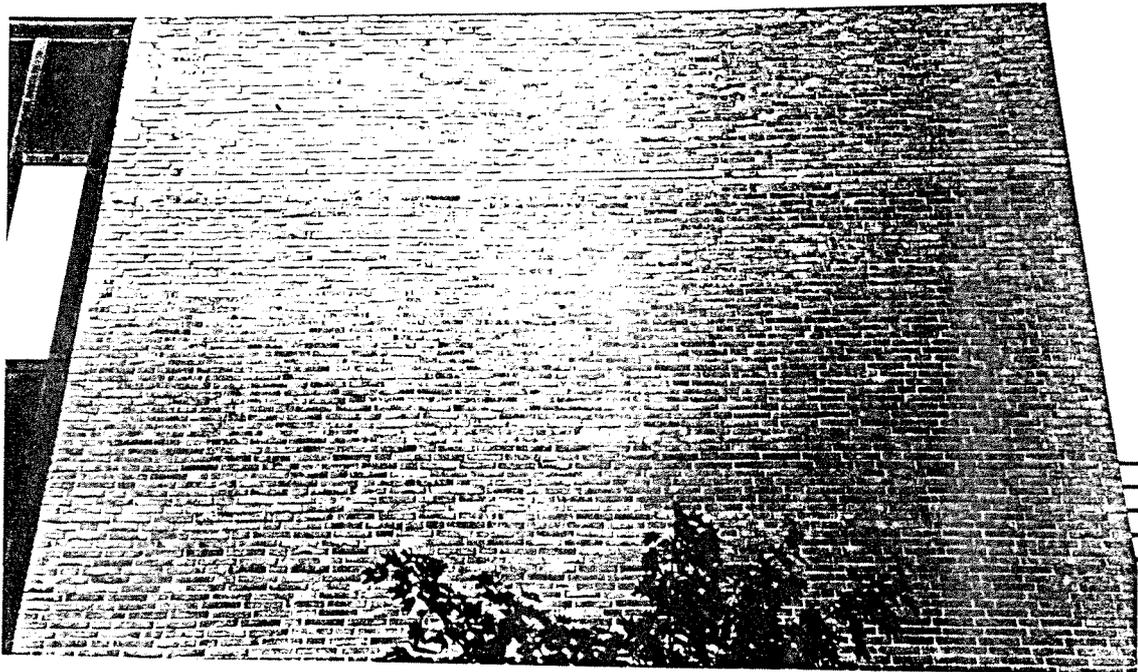
Bild 7: Giebelbereich Gebäude A, Süd-Südostfassade

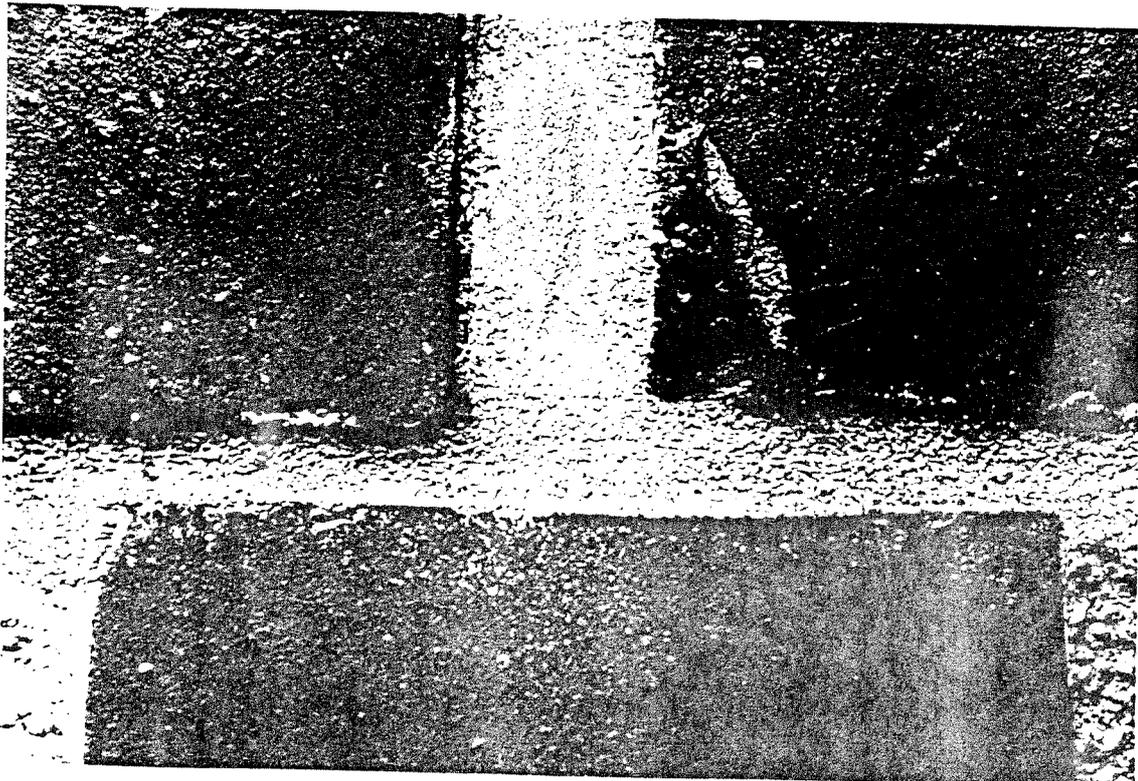
Bild 8: Detailaufnahme eines Sichtmauerwerksabschnittes von Gebäude B

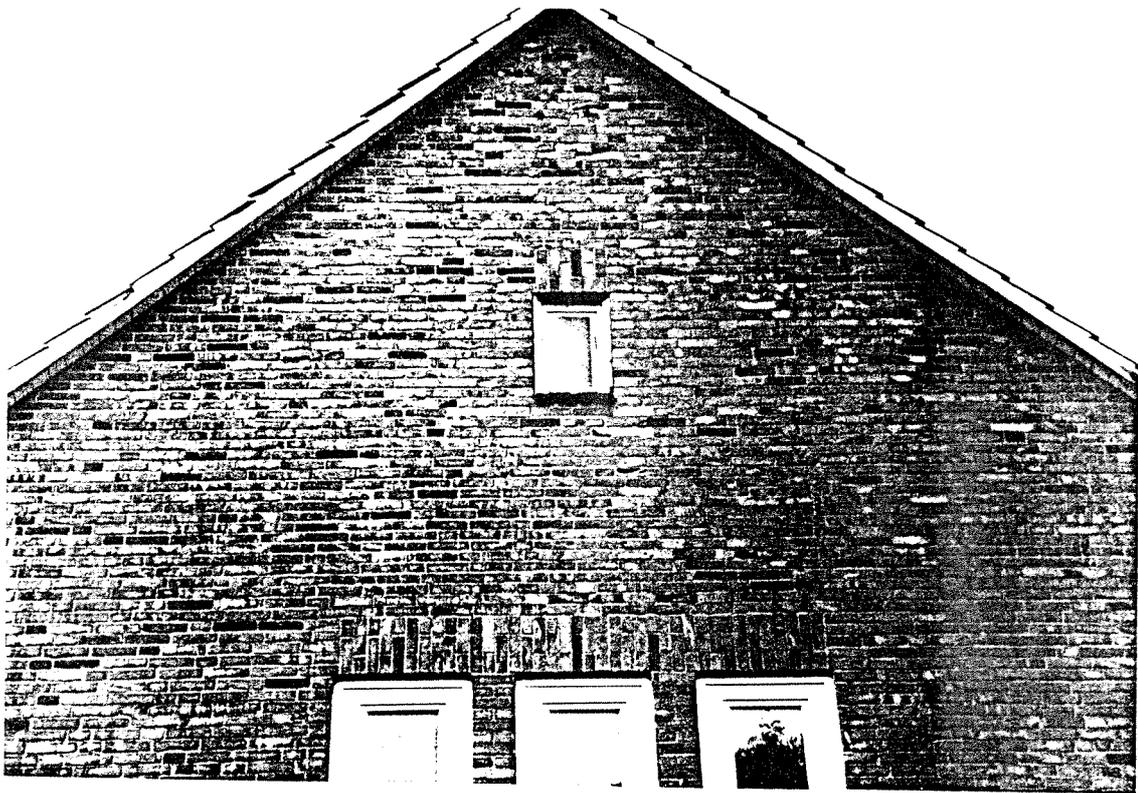
Bild 5: Giebelbereich Gebäude A, Süd-Südwestseite

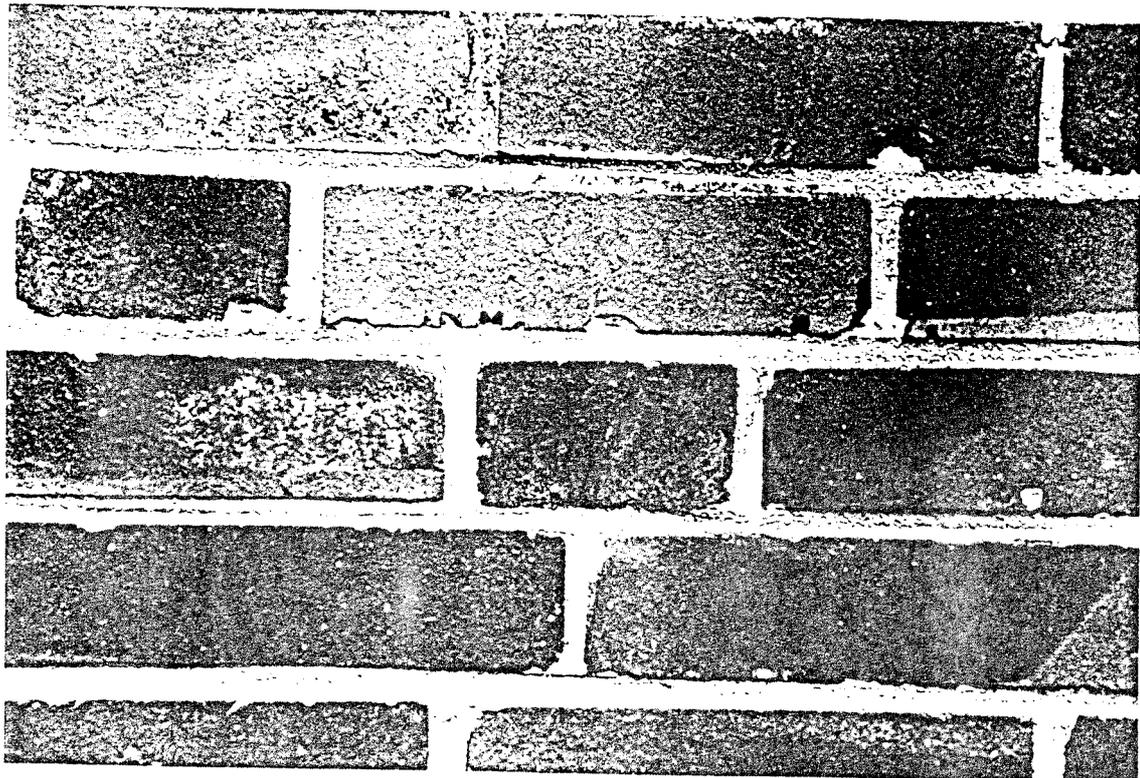
Bild 6: Detailaufnahme eines Sichtmauerwerksabschnittes von Gebäude A

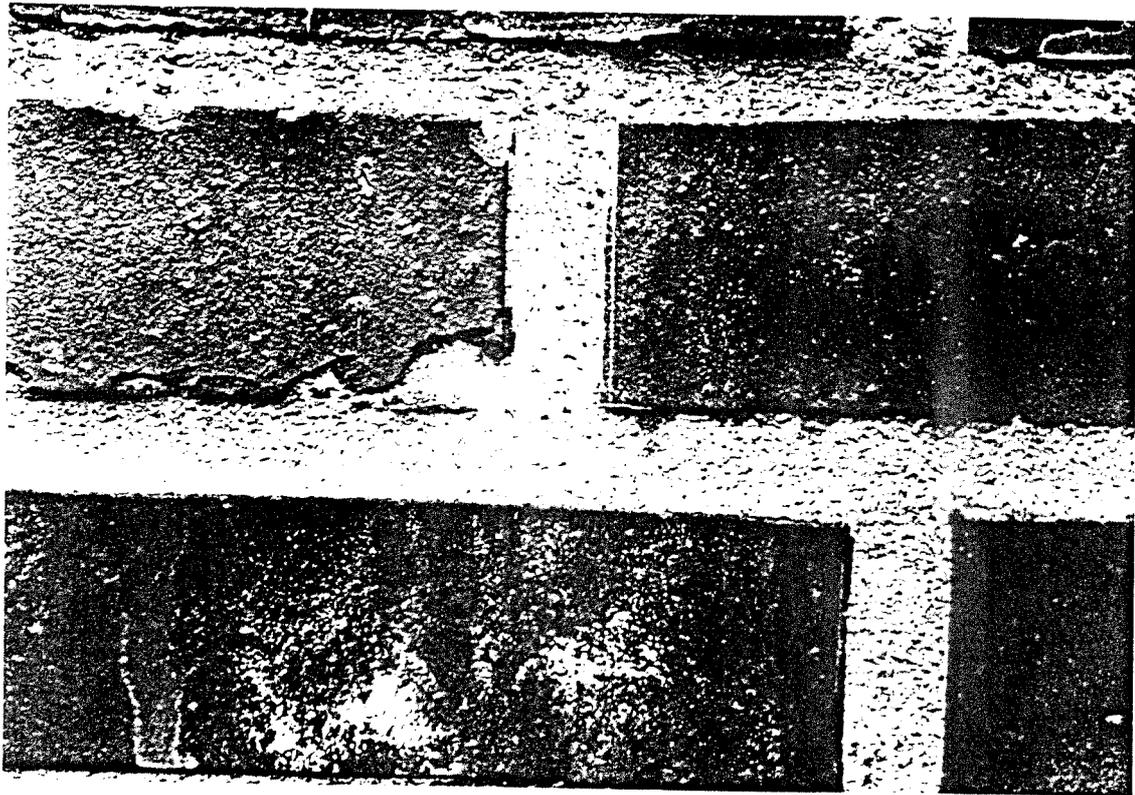
Die Ziegeloberflächen beider Objekte sind bis auf kleinere Mörtelpartikel in Fehlstellen der Brennhaut frei von dem Schlammverfugungsmörtel. Ein gelegentlich ausführungsbedingt zu beobachtender Zementschleier auf den Ziegeln war nur an wenigen Teilflächen zu erkennen. Das Gesamtbild der Sichtmauerwerksoberfläche wird hierdurch sowie durch die partiellen Mörtelrückstände in Ziegeloberflächenvertiefungen (Bild 9) nur unwesentlich beeinträchtigt.

Bild 9: Partielle Mörtelrückstände in Ziegelfehlstellen und rauhen Oberflächen

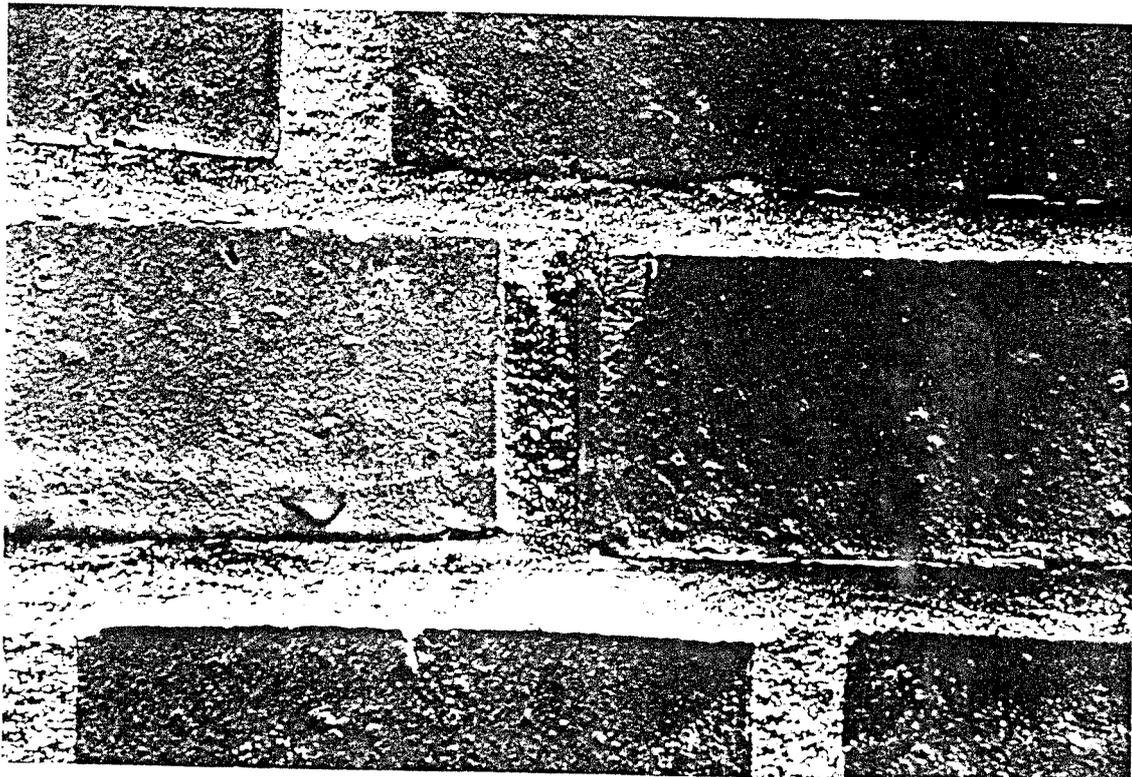
Wasseraufnahmen von 10 bis 30 ml pro 15 min wurden dagegen an Stellen der West-Südwestfassade gemessen. Diese Werte sind zwar in Hinblick auf eine Schlagregendichtigkeit als gering, für hydrophobierte Sichtmauerwerke jedoch als zu hoch zu werten. Diese dort festgestellte Wasseraufnahme lässt sich auf Ausführungsfehler bei den Schlämmverfugungsarbeiten zurückführen. Bei näherer Betrachtung der Testflächen ist festzustellen, dass die Wasseraufnahme sich auf wenige Stellen beschränkt, wo offensichtlich keine neue Fugenschlämme aufgetragen worden ist und/oder eine unvollständige Hydrophobierung erfolgt ist. Deutlich zu erkennen ist dieses auf Bild 10, welches eine Testfläche nach Entfernen der Wasseraufnahmeprüfplatte zeigt. Im Gegensatz zu den sehr schnell abgetrockneten Bereichen einer intakten hydrophobierten Zone (helle Bereiche) sind die Fehlstellen an der dunklen Verfärbung durchfeuchteter Mörtelbereiche zu erkennen.

Da es sich vermutlich um punktuelle Schwachstellen und nicht um ein flächendeckendes Verhalten an der Fassadenseite handelt, sind die absoluten Mengen der Wasseraufnahme offensichtlich so gering, dass schädigende Auswirkungen auf das Ziegelmaterial nicht aufgetreten sind.

Bild 10: Partiiell fehlende hydrohobe Wirkung des Mörtels
